암반 시설물 관리 통합 솔루션

스마트 방재 플랫폼 서비스

Smart Disaster Prevention Platform Services

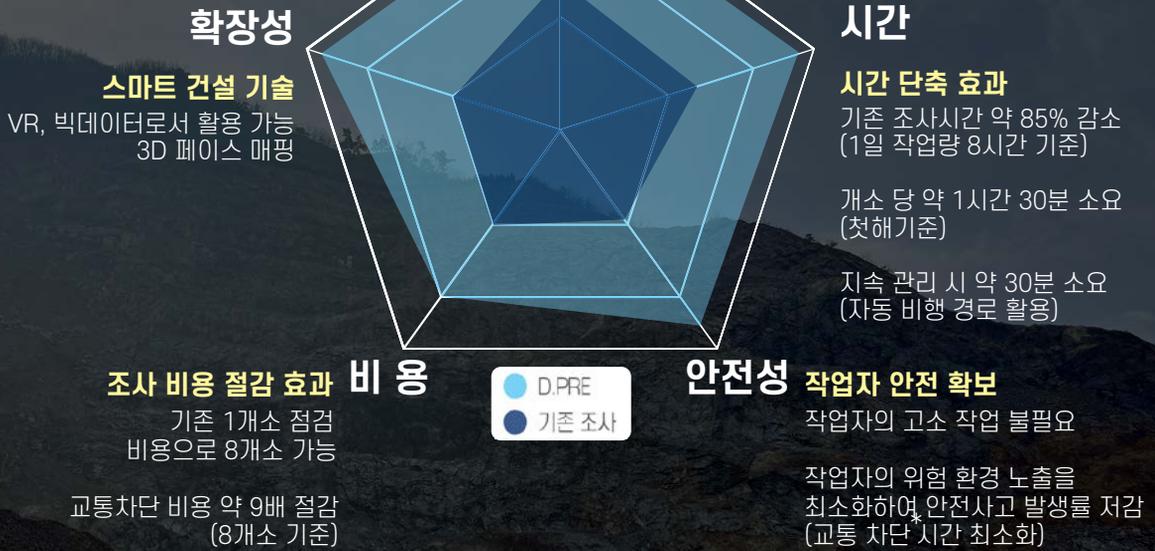
정확도 조사 결과 신뢰성

경사/경사방향 약 95%이상 (RPAS(드론) LiDAR 기준)

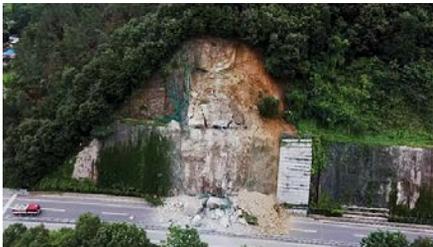
전북 완주 상관면 신리 국도 21호선 낙석·추가낙석 우려

오늘 오전 11시 반쯤 전북 완주군 상관면 신리 국도 21호선 절개지에서 10톤 가량의 돌과 흙이 도로로 무너져 내렸습니다.

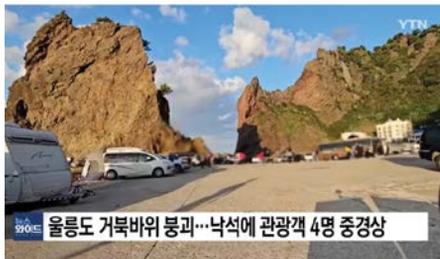
울릉도 거북바위 붕괴...낙석에 관광객 4명 중경상

오늘(2일) 아침 7시쯤 경북 울릉군 서면에 있는 거북바위 머리 부분이 완전히 무너지며 400t 정도의 낙석이 발생했습니다. 낙석은 인근에 있던 관광객을 덮쳐 20대 여성 1명이 머리를 다치는 중상을 입었습니다. 또 30대 남성 2명 등 3명이 경상을 입어 인근 병원으로 이송됐고, 승용차 1대도 부서졌습니다. 중상을 입은 20대 여성은 뇌출혈 증상을 보여 헬기를 이용해 포항에 있는 병원으로 이송됐습니다. 울릉군은 “평소 낙석 위험”이 있어 경고판을 설치한 곳이라며 위험 지역에 출입하지 말라고 당부했습니다.

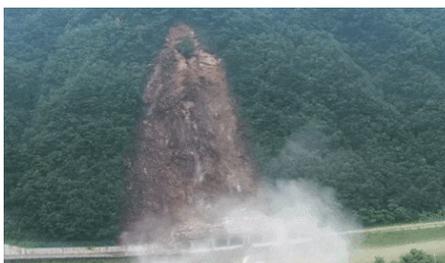
폭포수처럼 '와르르'...정선 피암터널에 6,000t 암석 덮쳤다.

전국에서 집중호우로 인한 침수 피해가 잇따르는 가운데, 강원 정선군 군도 3호선 피암터널 구간 사면에선 이달 들어 반복적인 대규모 산사태가 발생했다. 해당 구간은 석회암지대 산악지역으로 장마철에는 산사태 위험이 높다. 이곳은 지난 6일 부터 계속 낙석이 발생하고 있다. 당시 오후 2시쯤 약 3톤의 낙석이 발생해 제거작업 후 통행이 재개 됐다. 하지만 하루 뒤 낙석이 추가 발생하자 지난 7일 오전 10시부터 이 구간 양방향 통행을 통제했다. “낙석 발생 지점을 드론으로 촬영한 결과 대규모 절리가 확인돼 추가 붕괴 우려가 있었기 때문이다.”

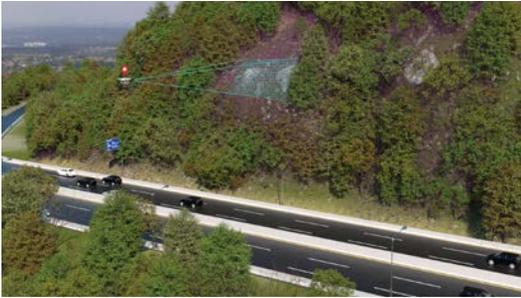
시설물 RPAS(드론) LIDAR 3D 모델링

- 조사자의 직접 접근이 어려운 지역 조사 수행
- 기존 대비 약 85% 조사 시간 절약
- 교통 차단 시간 최소화 = 비용 절감, 2차 사고율 감소
- 붕괴 면적, 횡단면도, 사면 길이 등 정보 추출 가능

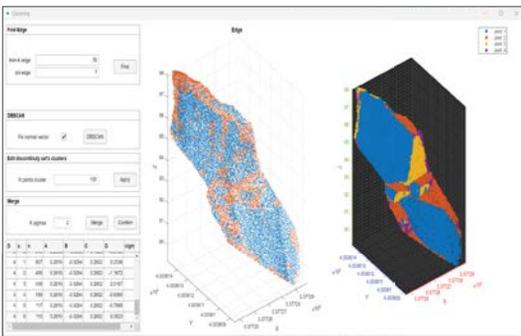
포인트 클라우드 활용 불연속면 추출

- 점의 방향성(경사/경사방향) 정렬
- 알고리즘 활용(모서리 + 면) = 불연속면
- 역경사에 따른 경사 방향 보정
- 대표 “경사/경사방향” 설정

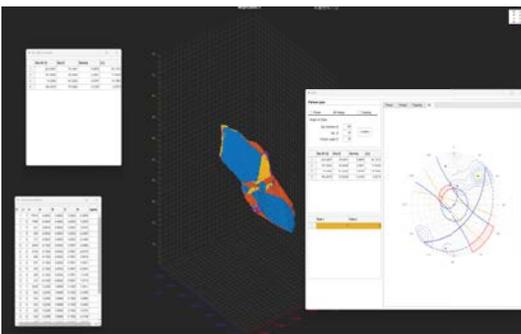
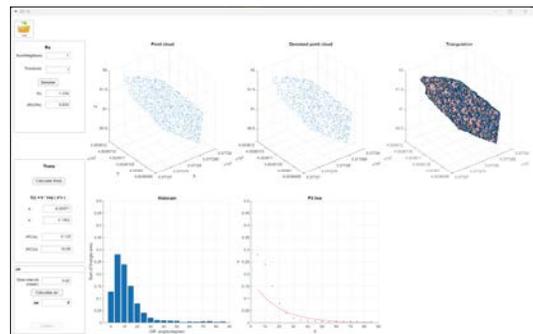
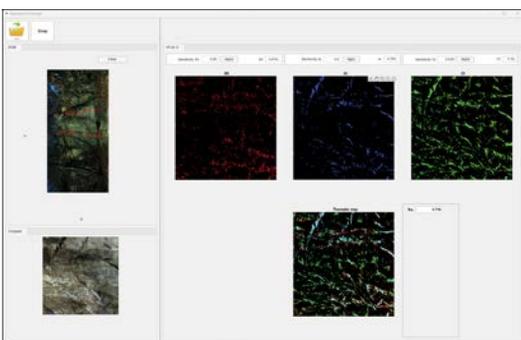
불연속면 특성 추출

- 불연속면 파괴 유형 검토(평사투영해석)
- 3D 점군 자료 활용 → 거칠기 계수(JRC) 산출
- 초분광 영상 활용 → 지하수 상태, 풍화 정도 산출
- 3D 불연속면의 간격 산출 → 암질지수(RQD) 계산

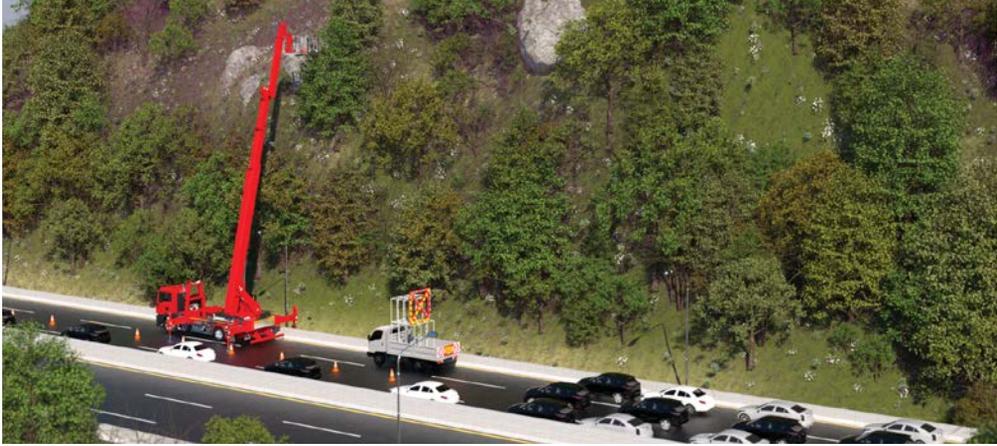
◆ 기존 조사 방법

조사 한계

- 크레인 가용 범위 외 결함 확인이 어려움
- 시설물 규모에 영향을 받음

작업 위험

- 고소 작업에 따른 작업자 안전 취약

교통 방해

- 도로 통제로 인한 민원 발생
- 교통 흐름 방해로 2차사고 발생 가능성 높음

비용 증가

- 크레인 장비 사용료
- 교통 차단 비용(안전관리자 등 부대비용)

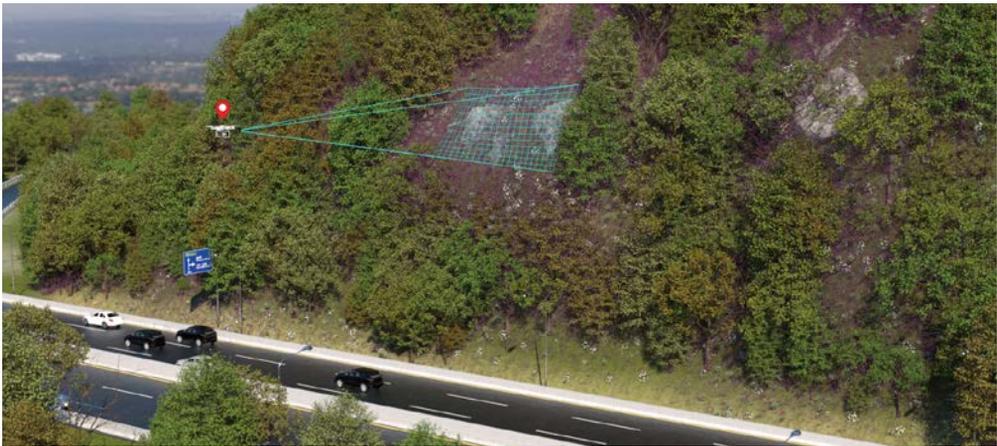
◆ 개선 방안

조사 용이

- 시설물의 규모에 대한 영향 적음
- 드론 활용으로 높은 접근성

작업 안전

- 고소 작업 불필요, 교통 차단 시간 최소화
- 2차 사고 노출시간 감소

교통 원활

- 차단 시간 약 85% 감소
- 안전사고 발생 가능성 낮춤

비용 절감

- 장비 사용료 최소화
- 1개소에 필요한 교통 차단시간 감소

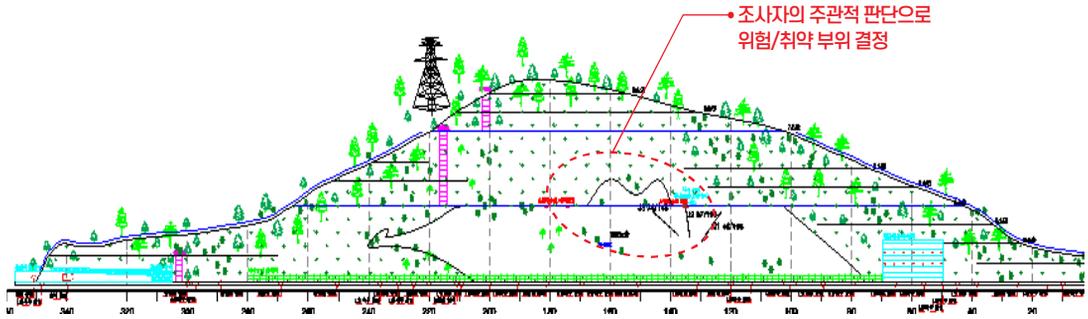
기존 데이터 관리 현황

이해하기 어려움

- 가시성이 떨어짐
- 현장 상태 이해가 어려움

데이터 신뢰성 낮음

- 주관적인 위험/취약 부위 결정
- 전체 영역 조사가 어려움

업무 활용도 낮음

- 분석에 추가적인 보고서 필요
- 변화 양상 관찰 어려움

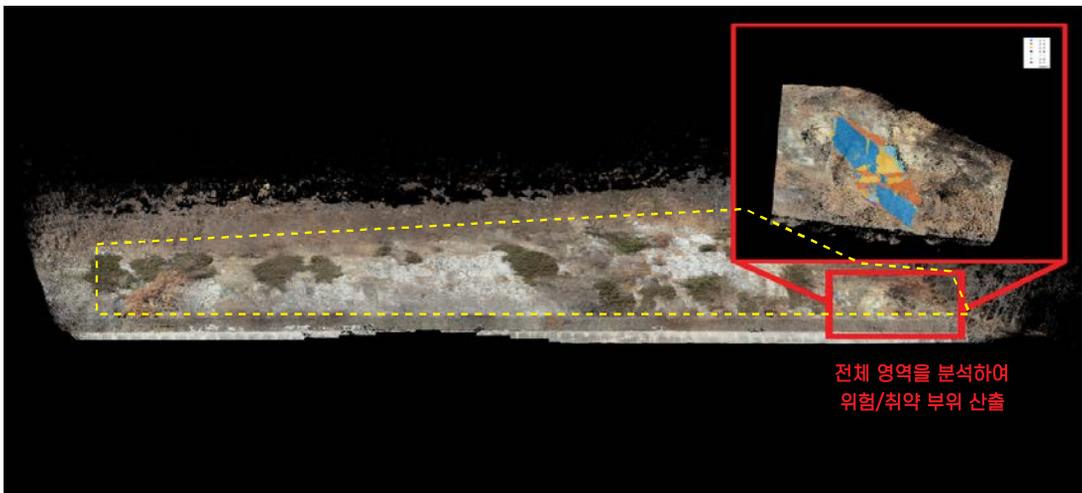
개선 방안

이해하기 쉬움

- 직관적으로 이해 가능
- 3D 모델로 현장 이해 용이

데이터 신뢰성 높음

- 객관적인 위험/취약 부위 결정
- 전체 영역 분석 가능

업무 활용도 높음

- 횡단면도, 면적 계산 등 가능
- 변화 양상 관찰 가능
